**VERONTREINIGING  
MET ZWARE METALEN  
IN WATERLOPEN  
SANEREN MET BEHULP  
VAN DE NATUUR**

**LIFE NARMENA B5:**  
**PLAN VOORTZETTING**  
**SANERING**  
**WINTERBEEK**

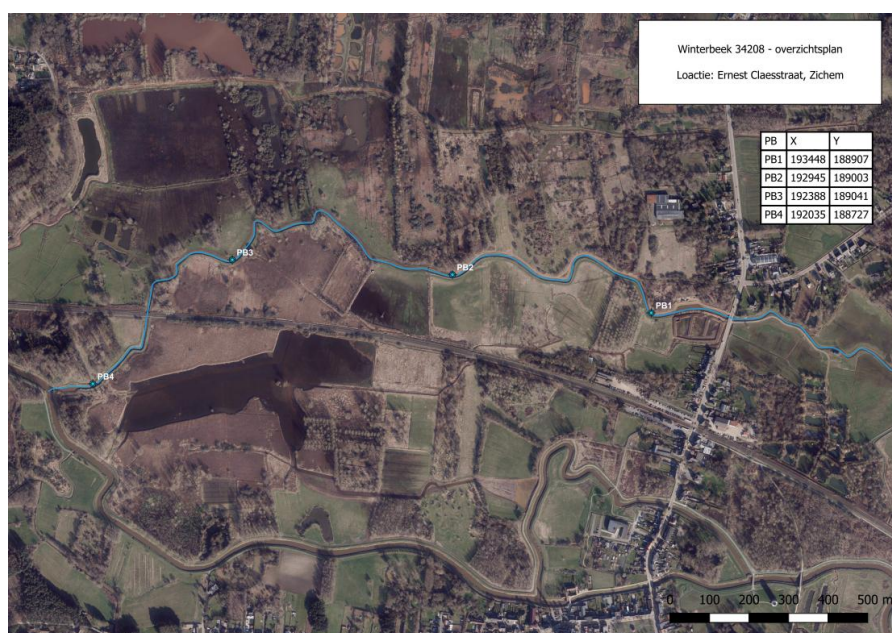
ABO voert deze monitoring uit. Er werden nog vier additionele peilbuizen geplaatst in september 2024, zie Figuur 1. De peilbuizen in beheer van het ANB kunnen hier ook voor gebruikt worden (zie 1.2).

Figuur 1 Geplaatste peilbuizen voor de grondwatermonitoring ter hoogte van de Hulpe

ABO heeft de grondwatermonitoring opgestart om de zouten (en eventueel zware metalen) hier op te volgen (1.1).

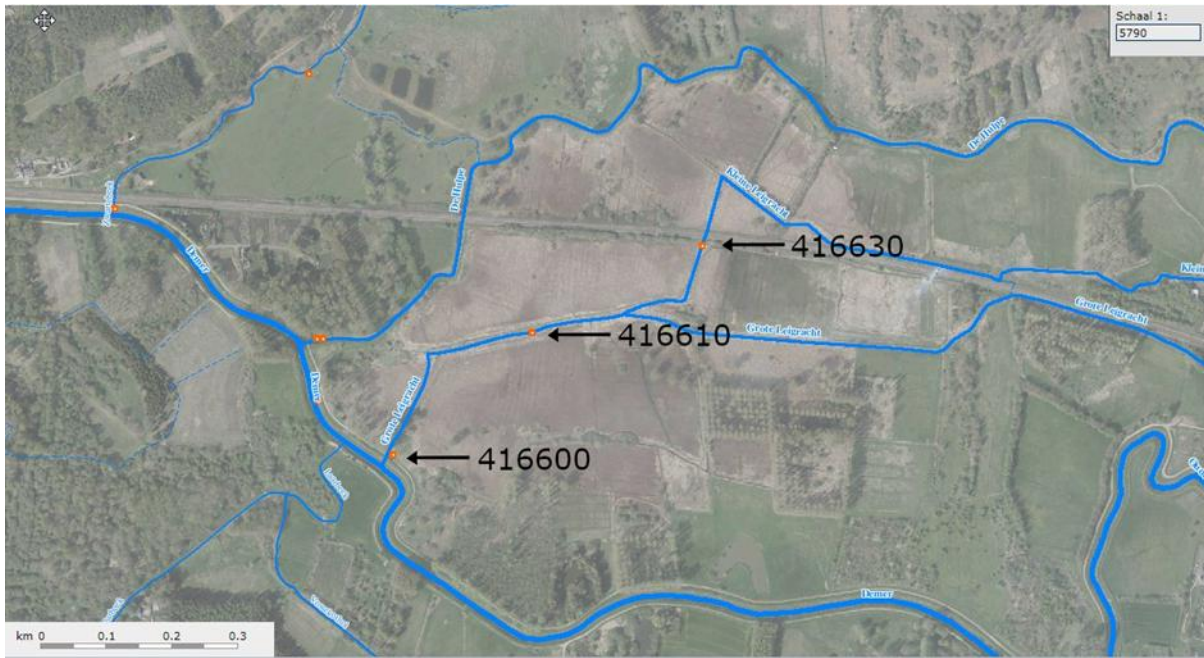
Tijdens de looptijd van Narmena zijn er in Kloosterbeemden drie meetplaatsen bemonsterd. Voor de saneringswerken lagen deze drie punten in de Leigracht. De Leigracht liep dwars doorheen het projectgebied. Er was een meetplaats stroomopwaarts van het projectgebied (416630) een meetplaats centraal in het meest verontreinigde deel (416610) en een meetplaats in de monding van de Leigracht (416600). In Figuur 3 is de ligging van de meetplaatsen vóór de inrichtingswerken aangeduid.

Figuur 3 Meetlocaties oppervlaktewater periode voor de inrichtingswerken in Kloosterbeemden

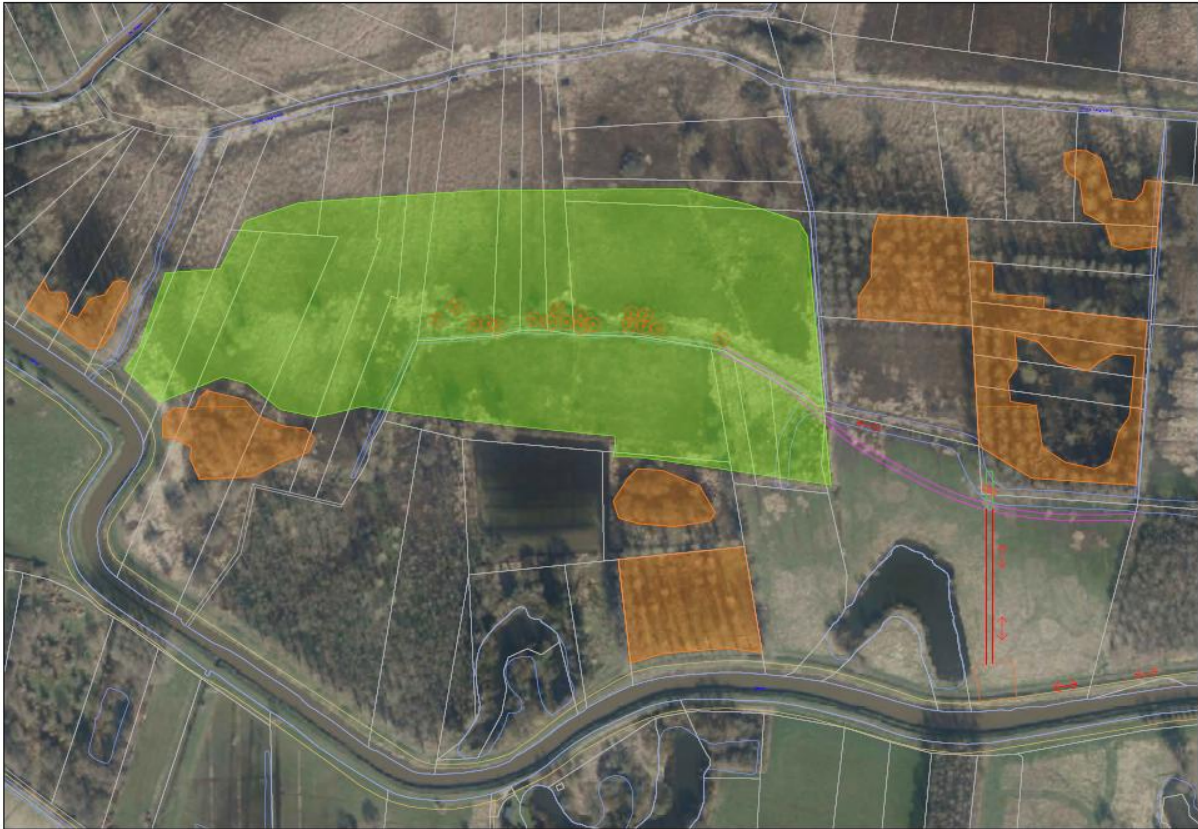
Het beheer in Kloosterbeemden is in grote lijnen in het natuurbeheerplan opgenomen. Er zijn begrazingsblokken gedefinieerd en er zal ook gemaaid worden om de paar jaar in blokken van 5-6ha. Afgezien van de werken die uitgevoerd zijn in samenwerking met LIFE Narmena (in het kader van de sanering), voorziet het ANB nog een uitbreiding van 10ha rietmoeras. In Figuur 6 is aangegeven waar er nog ontbost zal worden (rood) en waar ze het gebied nog zullen vrijmaken van struweel en solitaire bomen (groen). Deze werken zijn gestart in september 2024 en zullen in 2025 aanvangen zodra de terreinomstandigheden droog genoeg zijn.

Figuur 6 Locaties met geplande ontbossing (rood) en verwijdering struweel en solitaire bomen (groen) in het kader van het natuurbeheerplan

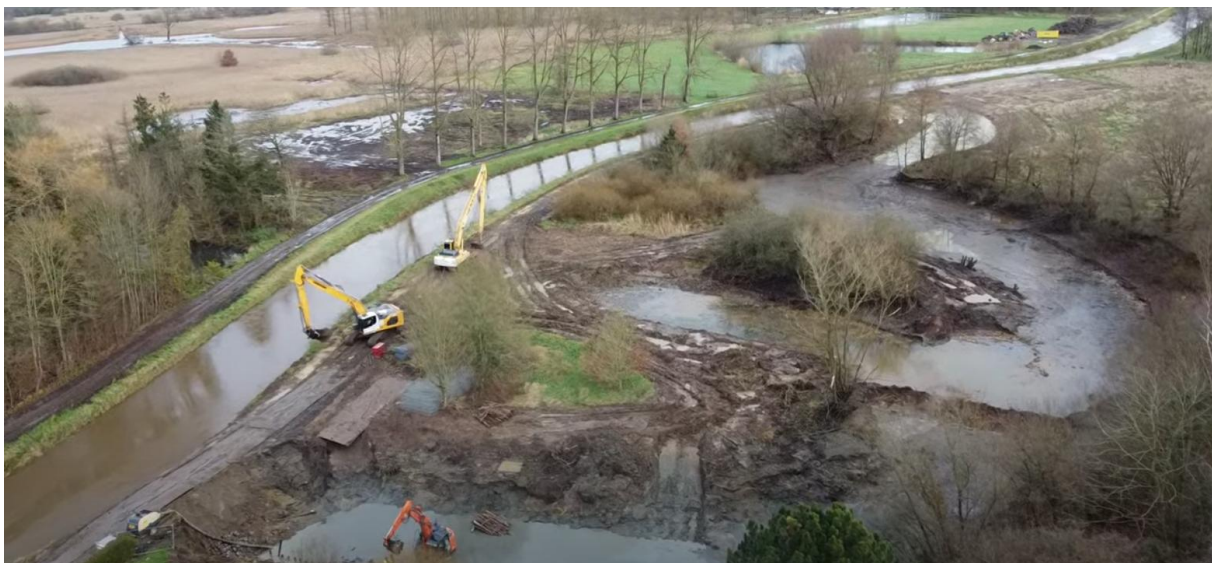
Figuur 9 Luchtfoto werken tijdens de voorbereiding van de aantakking van de meanders

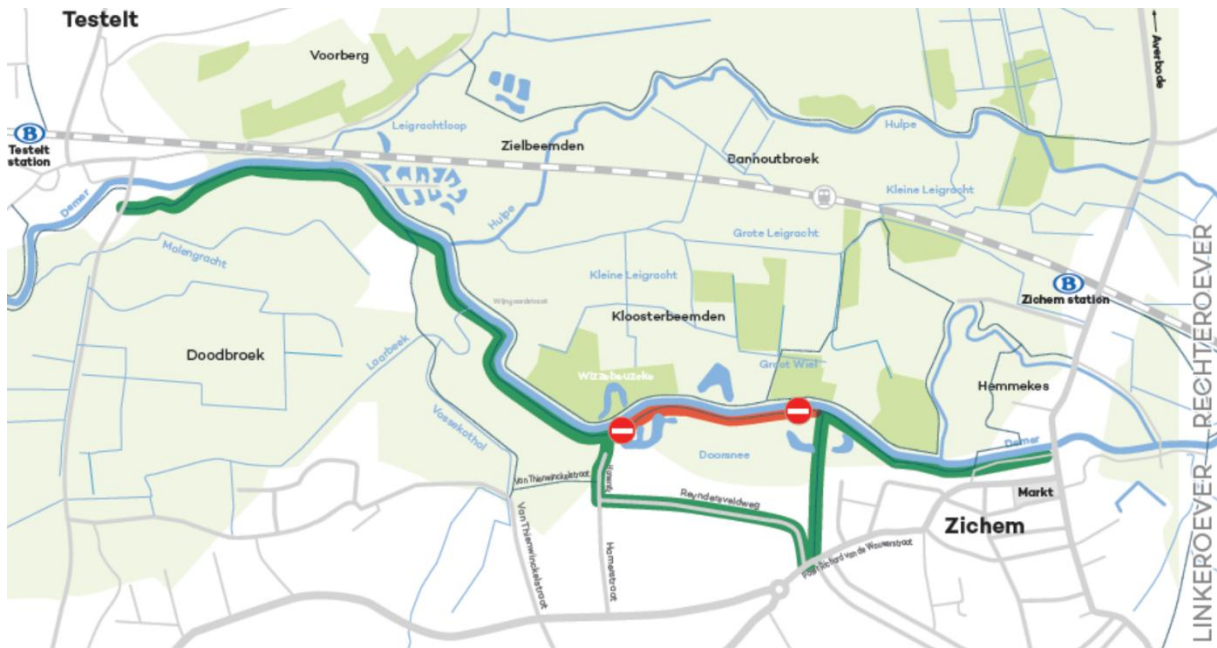
Figuur 10 Locatie waar jaadpad langs de Demer verdwijnt (rood) en omleiding voor fietsers en wandelaars (groen)

De **drempel in de Demer** is intussen in november 2024 afgewerkt. Deze werd voorzien van een vispassage. Het uitvoeringsplan is bij de uitvoering wat bijgestuurd op basis van voortschrijdend inzicht en het as-builtplan is in opmaak. De beoogde opstuwing is dezelfde gebleven. Het peil van de meest opwaartse drempel is +/- 15,30mTAW. De **meanders** zijn momenteel nog niet aangetakt. De zuidelijke meander is al voorbereid, namelijk het verwijderen van de sliblaag en de herprofilering, het aanbrengen oeververdediging ter hoogte van de woning aan de Hamerstraat. De twee noordelijke meanders kunnen zonder verdere voorbereiding aangetakt worden. Het aantakken van de drie meanderdelen zelf en het verondiepen van de Demer tussen de meanders is gepland begin 2025. Het inplantingsplan van de aantakking van de meanders is weergegeven in Figuur 8 en een sfeerbeeld van tijdens de werken in Figuur 9. Aansluitend zal ook de **bres in de Demer** aangelegd worden op de rechteroever, zoals voorzien op het plan in Figuur 7. Tot slot wordt de nieuwe dienstweg rond de zuidelijke meander aangelegd (Figuur 10).

Wandelen en fietsen zal niet meer mogelijk zijn op het jaagpad langs de Demer, door de aansluiting van de meanders. Het ANB voorziet wel een wandellus met vlonderpad in het oostelijke deel van Kloosterbeemden (tegen de Oude Demerarm), aangegeven in Figuur 13. In Demerbroeken blijft de recreatie ongewijzigd.

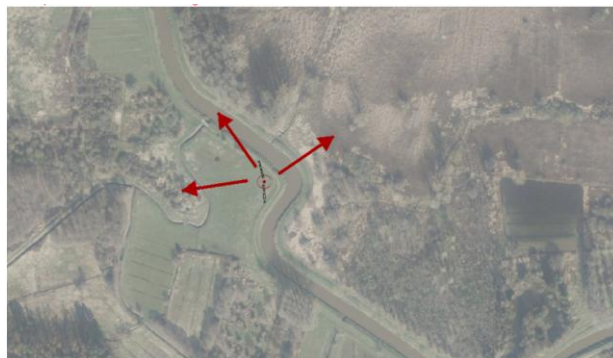
Op de linkeroever van de Demer (locatie op Figuur 11) plant het ANB de plaatsing van een uitkijktoren om het volledige gebied te overzien.

Figuur 11 Geplande locatie uitkijktoren met aanduiding van de zichtassen
